青田县船寮溪东源段治理工程项目

竣工环境保护验收调查表

QX(竣)20220904

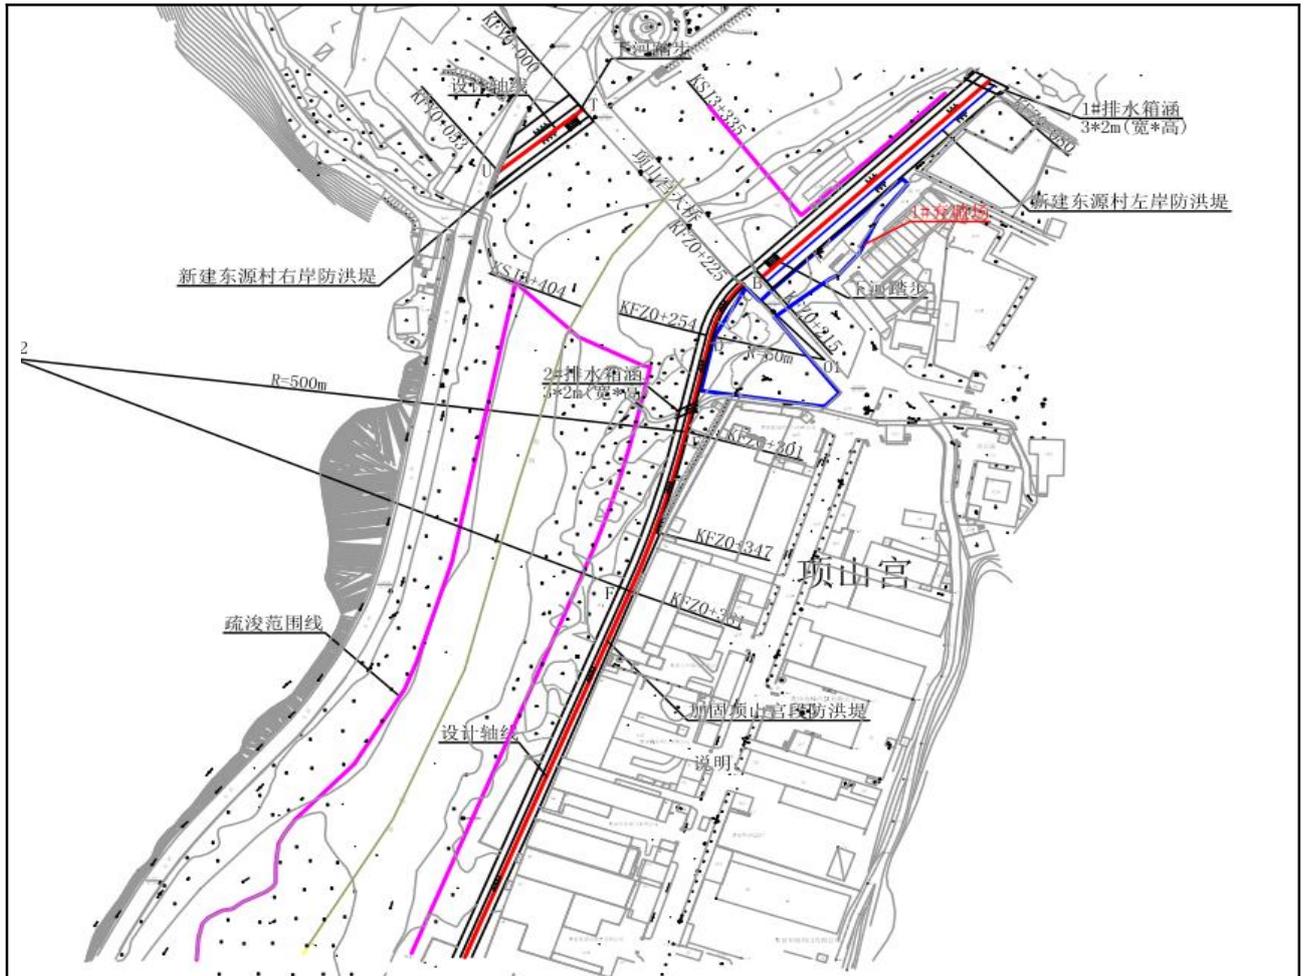
图 2.1 新建东源村左右岸防洪堤段示意图（红线部分）

1、桩号 KFY0+000~KFY0+053 段

本段河道上游为已建的东源镇区防洪堤，已建防洪堤断面结构形式为斜坡式，本着上下游相协调的原则，桩号 KFY0+000~KFY0+053 段新建防洪堤采用斜坡式，堤身用砂卵石

回填碾压，碾压后相对密实度不小于 0.75，迎水面设计坡度 1: 2，采用 M7.5 浆砌块石护坡，厚 0.5m，设计堤顶宽 3m，采用厚 0.2m C20 砼堤顶；迎水面设置 3m 宽、0.2m 厚 C20 砼亲水平台，亲水平台靠河床一侧设置 M7.5 浆砌块石挡墙，挡墙后用卵石回填碾压，相对压实度不小于 0.75；采用抛石护脚，抛石厚 1.5m，面层理砌。

2、桩号 KFZ0+000~KFZ0+215 段

本段河道右岸为已建的东源镇区防洪堤，右岸已建防洪堤断面结构形式为斜坡式，本着左右岸相协调的原则，桩号 KFZ0+000~KFZ0+215 段新建防洪堤采用斜坡式，堤身用砂卵石回填碾压，碾压后相对密实度不小于 0.75，迎水面设计坡度 1: 2，采用 M7.5 浆砌块石护坡，厚 0.5m，设计堤顶宽 3m，采用厚 0.2m C20 砼堤顶；迎水面设置 3m 宽、0.2m 厚 C20 砼亲水平台，亲水平台靠河床一侧设置 M7.5 浆砌块石挡墙，挡墙后用卵石回填碾压，相对压实度不小于 0.75；采用抛石护脚，抛石厚 1.5m，面层理砌。

3、桩号 KFZ0+225~KFZ0+347 段

本段右岸为浆砌块重力式公路基础，左岸为项山宫工业园，桩号 KFZ0+225~KFZ0+347 段新建防洪堤采用重力式，堤身采用干砌块石，基础采用 C15 砼灌砌块石，埋石率不大于 40%，堤顶宽 1m，采用厚 0.2m C20 砼；背水面设计坡度为 1: 0.2；迎水面设计坡度为 1: 0.4，采用 M7.5 浆砌块石护坡，厚 0.35m；迎水面设置 3m 宽、0.2m 厚 C20 砼亲水平台，亲水平台靠河床一侧设置 M7.5 浆砌块石挡墙，挡墙后用卵石回填碾压，相对压实度不小于 0.75；采用抛石护脚，抛石厚 1.5m，面层理砌。

4、桩号 KFZ0+347~KFZ1+057 段

本段右岸为浆砌块重力式公路基础，左岸为项山宫工业园厂房基础，厂房基础为浆砌块石，基础埋深较浅，桩号 KFZ0+347~KFZ1+057 段采用 M7.5 浆砌块石护坡，设计坡度为 1: 0.4；迎水面设置 3m 宽、0.2m 厚 C20 砼亲水平台，亲水平台靠河床一侧设置 M7.5 浆砌块石挡墙，挡墙后用卵石回填碾压，相对压实度不小于 0.75；采用抛石护脚，抛石厚 1.5m，面层理砌。

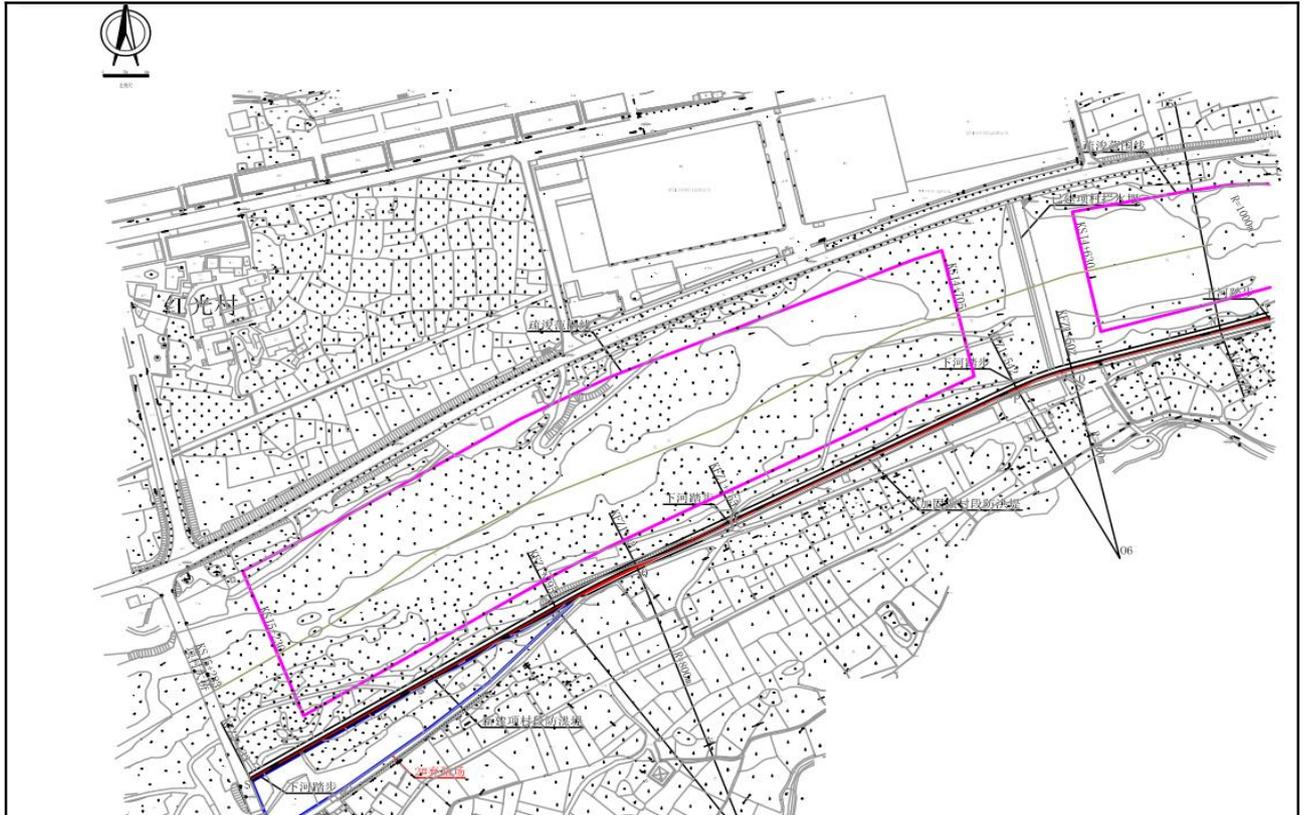
图 2.2 新建项村防洪堤段示意图（红线部分）

5、桩号 KFZ1+285~KFZ1+755 段

本段右岸为浆砌块重力式公路基础，左岸为已建的老堤，本段加固方案为：堤顶采用厚 0.2m C20 砼；迎水面采用 M7.5 浆砌块石加固，设计坡度为 1: 0.4；迎水面设置 3m 宽、0.2m 厚 C20 砼亲水平台，亲水平台靠河床一侧设置 M7.5 浆砌块石挡墙，挡墙后用卵石回填碾压，相对压实度不小于 0.75；采用抛石护脚，抛石厚 1.5m，面层理砌。

6、桩号 KFZ1+755~KFZ2+133 段

本段连接到项村大桥，新建防洪堤采用重力式，堤身采用干砌石，基础采用 C15 砼灌砌块石，埋石率不大于 40%，堤顶宽 1m，采用厚 0.2m C20 砼；背水面设计坡度为 1: 0.2；迎水面设计坡度为 1: 0.4，采用 M7.5 浆砌块石护坡，厚 0.35m；迎水面设置 3m 宽、0.2m 厚 C20 砼亲水平台，亲水平台靠河床一侧设置 M7.5 浆砌块石挡墙，挡墙后用卵石回填碾压，相对压实度不小于 0.75；采用抛石护脚，抛石厚 1.5m，面层理砌。

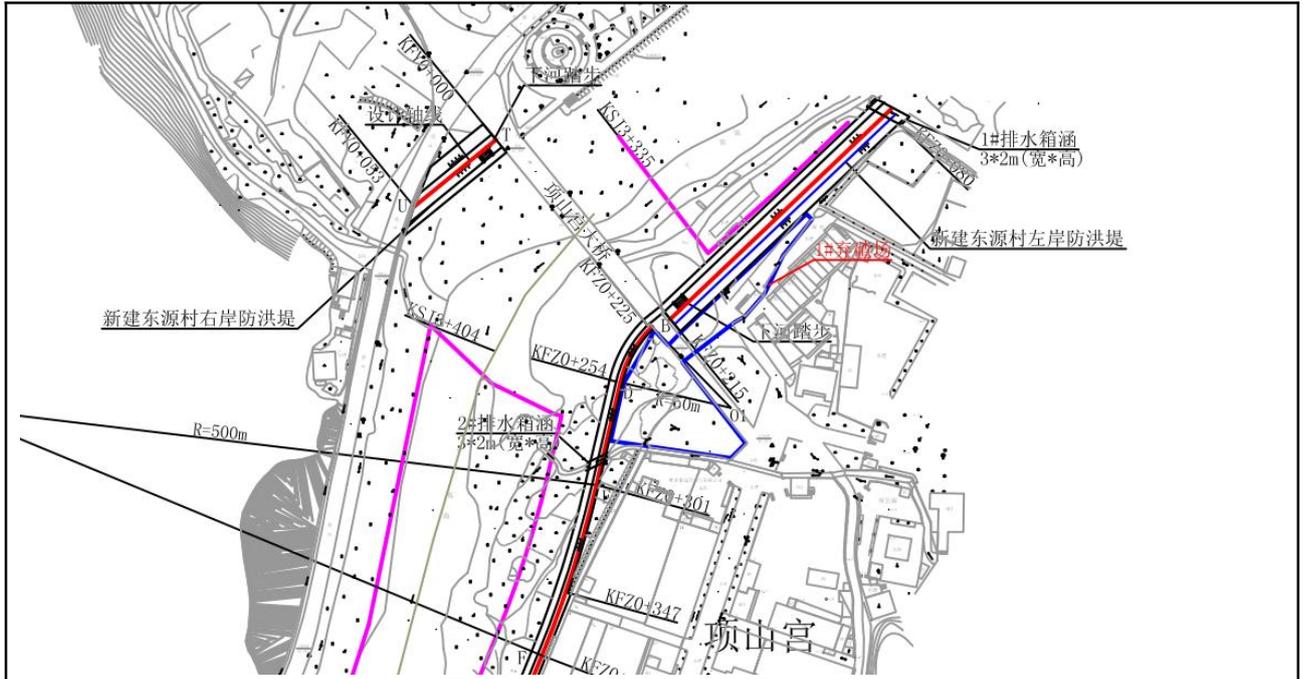
图 2.3 1#、2#排水箱涵位置示意图

1) 1#排水箱涵

在桩号 KFZ0+080 处，有条小支流汇入，该支流集雨面积 1.09km²，主流长 2.54 km，河道纵比降 12.86%，20 年一遇的洪峰流量为 17.66m³/s。1#排水箱涵设计断面尺寸为 3*2m（宽*高），设计坡降为 5%，设计最大过水能力为 28.07 m³/s，箱涵内水深 1.5m。箱涵采用 C15 砼现浇，基础采用 10cm 厚 C15 砼垫层。

2) 2#排水箱涵

在桩号 KFZ0+291 处，有条小支流汇入，该支流集雨面积 1.20km²，主流长 2.51km，河道纵比降 16.85%，20 年一遇的洪峰流量为 21.15m³/s。2#排水箱涵设计断面尺寸为 3*2m（宽*高），设计坡降为 5%，设计最大过水能力为 28.07m³/s，箱涵内水深 1.5m。箱涵采用 C15 砼现浇，基础采用 10cm 厚 C15 砼垫层。

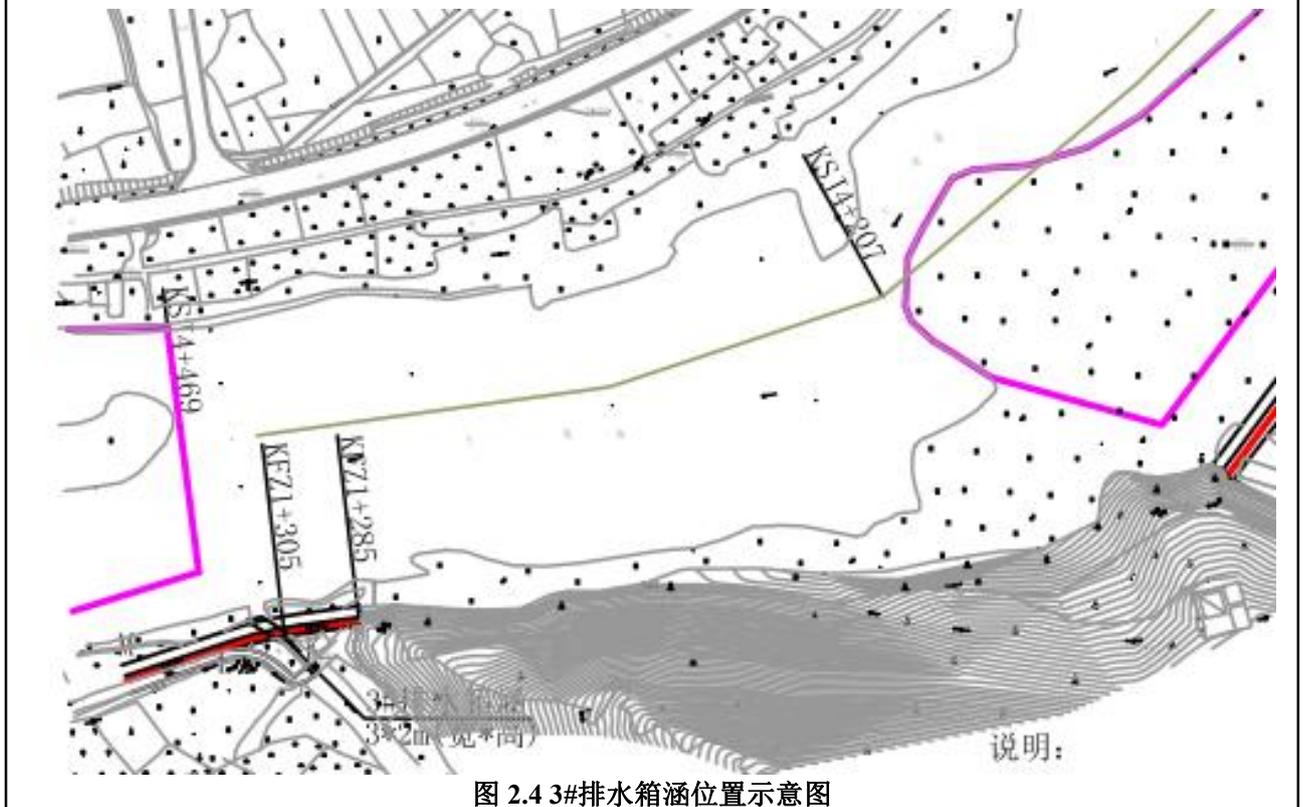
图 2.4 3#排水箱涵位置示意图

3) 3#排水箱涵

在桩号 KFZ1+305 处，有条小支流汇入，该支流集雨面积 1.26km²，主流长 2.14 km，河道纵比降 17.12%，20 年一遇的洪峰流量为 26.41m³/s。3#排水箱涵设计断面尺寸为 3*2m（宽*高），设计坡降为 5%，设计最大过水能力为 28.07m³/s，箱涵内水深 1.5m。箱涵采用 C15 砼现浇，基础采用 10cm 厚 C15 砼垫层。

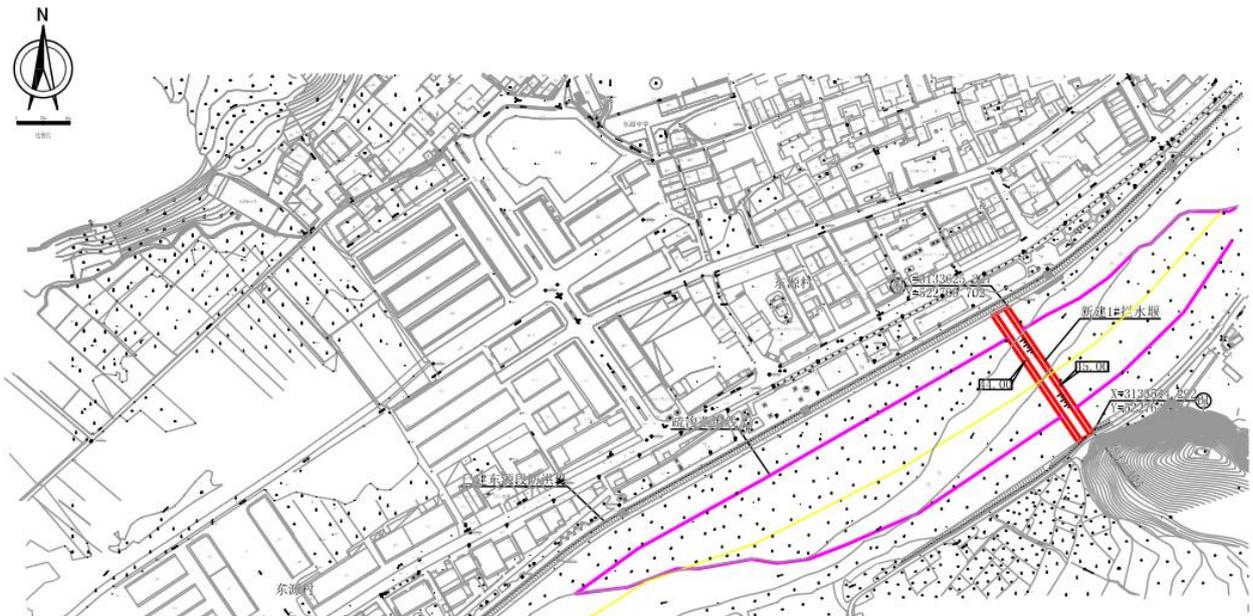
图 2.5 新建 1#拦水堰位置示意

本工程新建堰坝 3 座，加固堰坝 1 座。采用 M7.5 浆砌块石重力式拦水堰。拦水堰断面结构形式设计新建拦水堰采用浆砌块石重力式，堰体采用 M7.5 浆砌块石，堰顶宽 1m；迎水面采用 C20 砼面板防渗，防渗面板厚 0.2m，溢流面采用 C20 砼溢流面，溢流面设计坡度为 1: 2，厚 0.2m；上游面采用厚 1m 粘土回填，下游面采用抛石防冲，抛石厚 1.5m，长 6m，面层理砌。

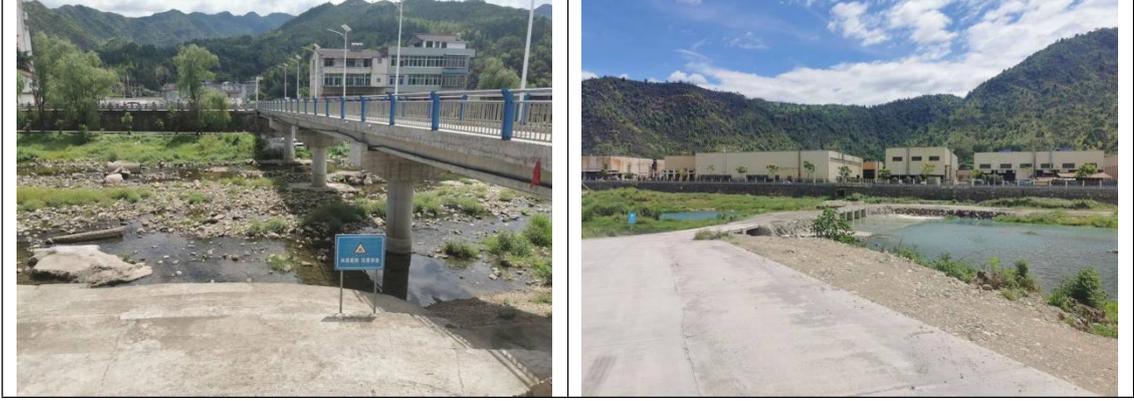
图 4.1 工程流域现状

| <p>运营期</p> | <p>根据现场调查，工程目前已全部完工，运营期工程所在地生态环境恢复良好。目前根据实地调查，生态环境现状情况主要如下：</p> <ol style="list-style-type: none"> 1、工程永久占地变为水域、堤坝和绿化用地，对该段河道产生一定美化效果。 2、工程建设所带来的各水土流失区域均得到有效治理和改善。除水面、建筑物及硬化路占地以外，工程施工用地都得到了平整、绿化，根据项目水保验收报告，水土保持措施防治面积达 3.22hm²（不含植被覆盖率不达标面积 0.01hm²），水土流失总治理度达到 99.69%。 3、工程开挖土地及临时占地均已得到覆土回填，根据项目水保验收报告，工程实际扰动土地整治面积 3.22hm²（不含植被覆盖率不达标面积 0.01hm²），扰动土地整治率达到 99.69%。 4、目前采取工程和植物措施后，裸露面得到治理，减少了地面径流，有效地控制了防治责任范围的水土流失，根据项目水保验收报告，工程区土壤侵蚀强度逐步恢复到 400t/km²·a 以下，土壤流失控制比达 1.6。 5、工程可绿化面积 0.24hm²，共实施植物措施面积为 0.23hm²（不含植被完全枯死面积 0.01hm²），工程区林草植被恢复率达 95.83%，项目区总体林草覆盖率为 7.43%。 6、工程拦水堰下游河道水生生态系统无明显不利影响。工程建成后未改变河道走向。工程加强了该段河道防洪能力，降低了河床高程，提高河道行洪能力。 |

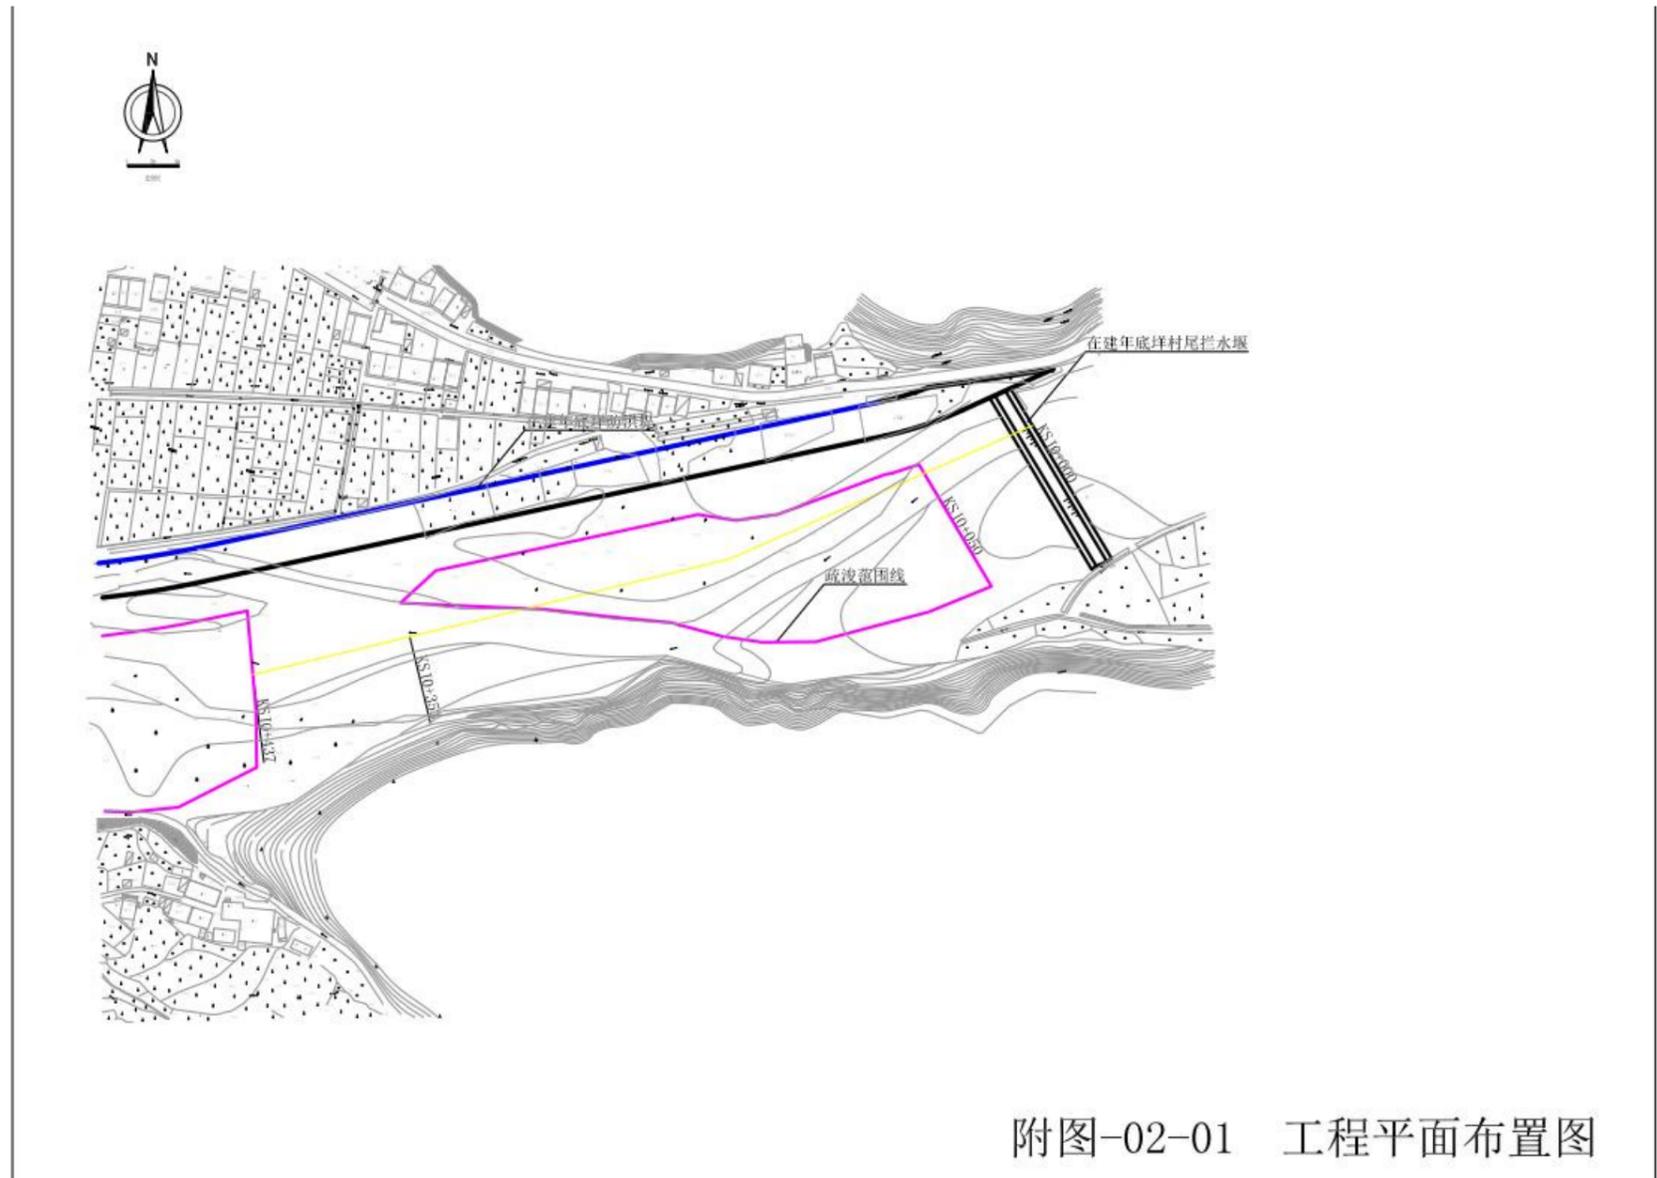
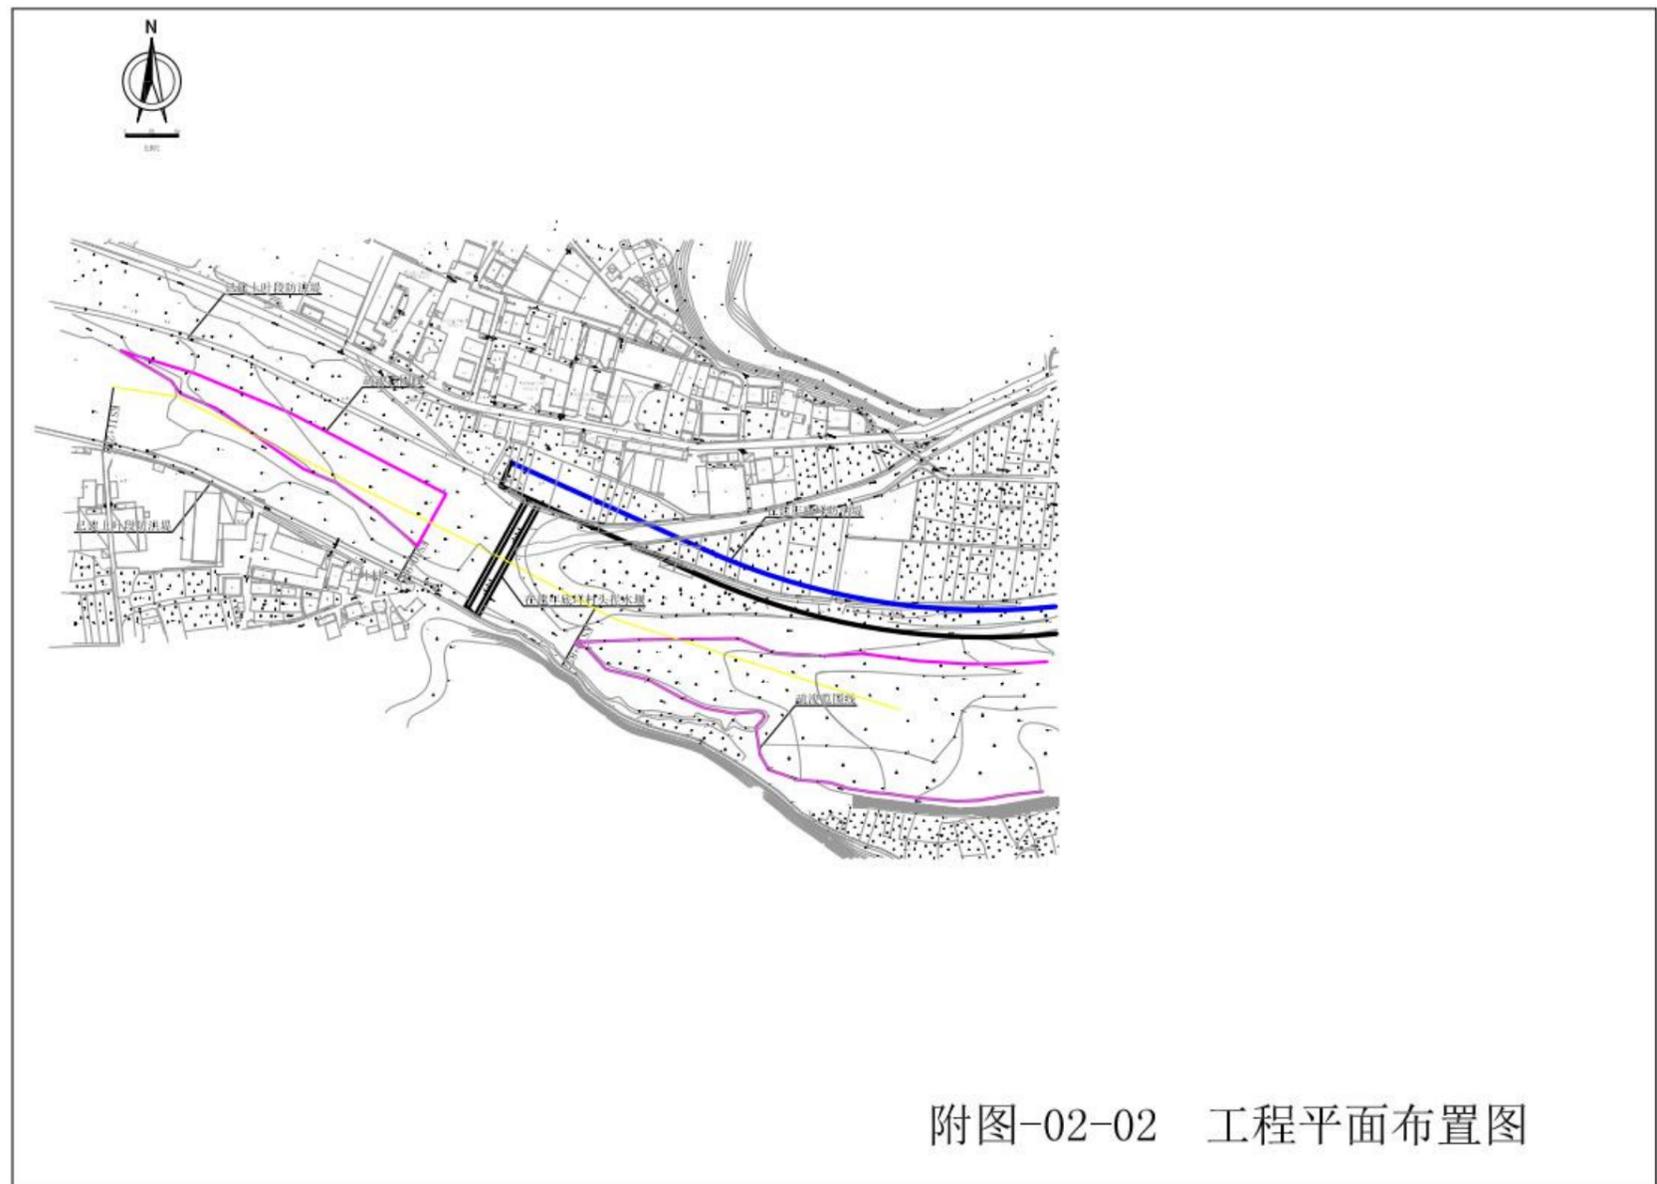
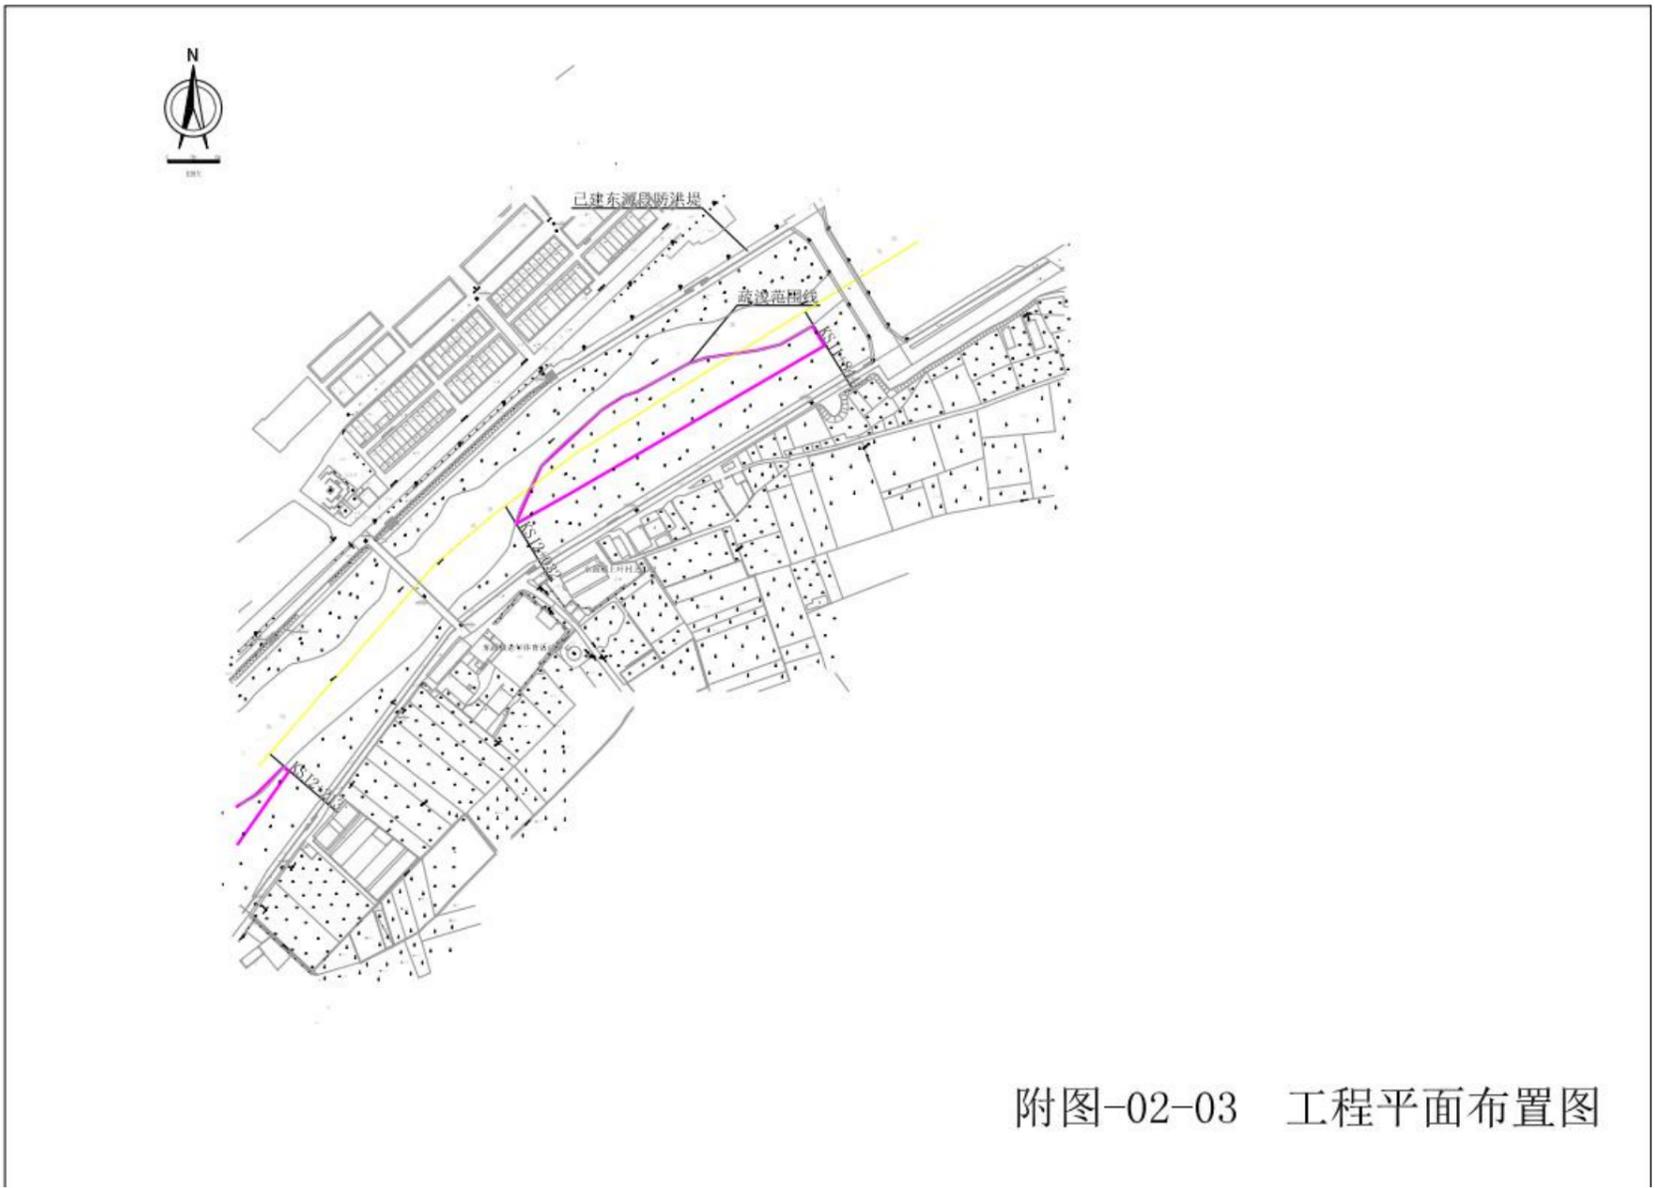
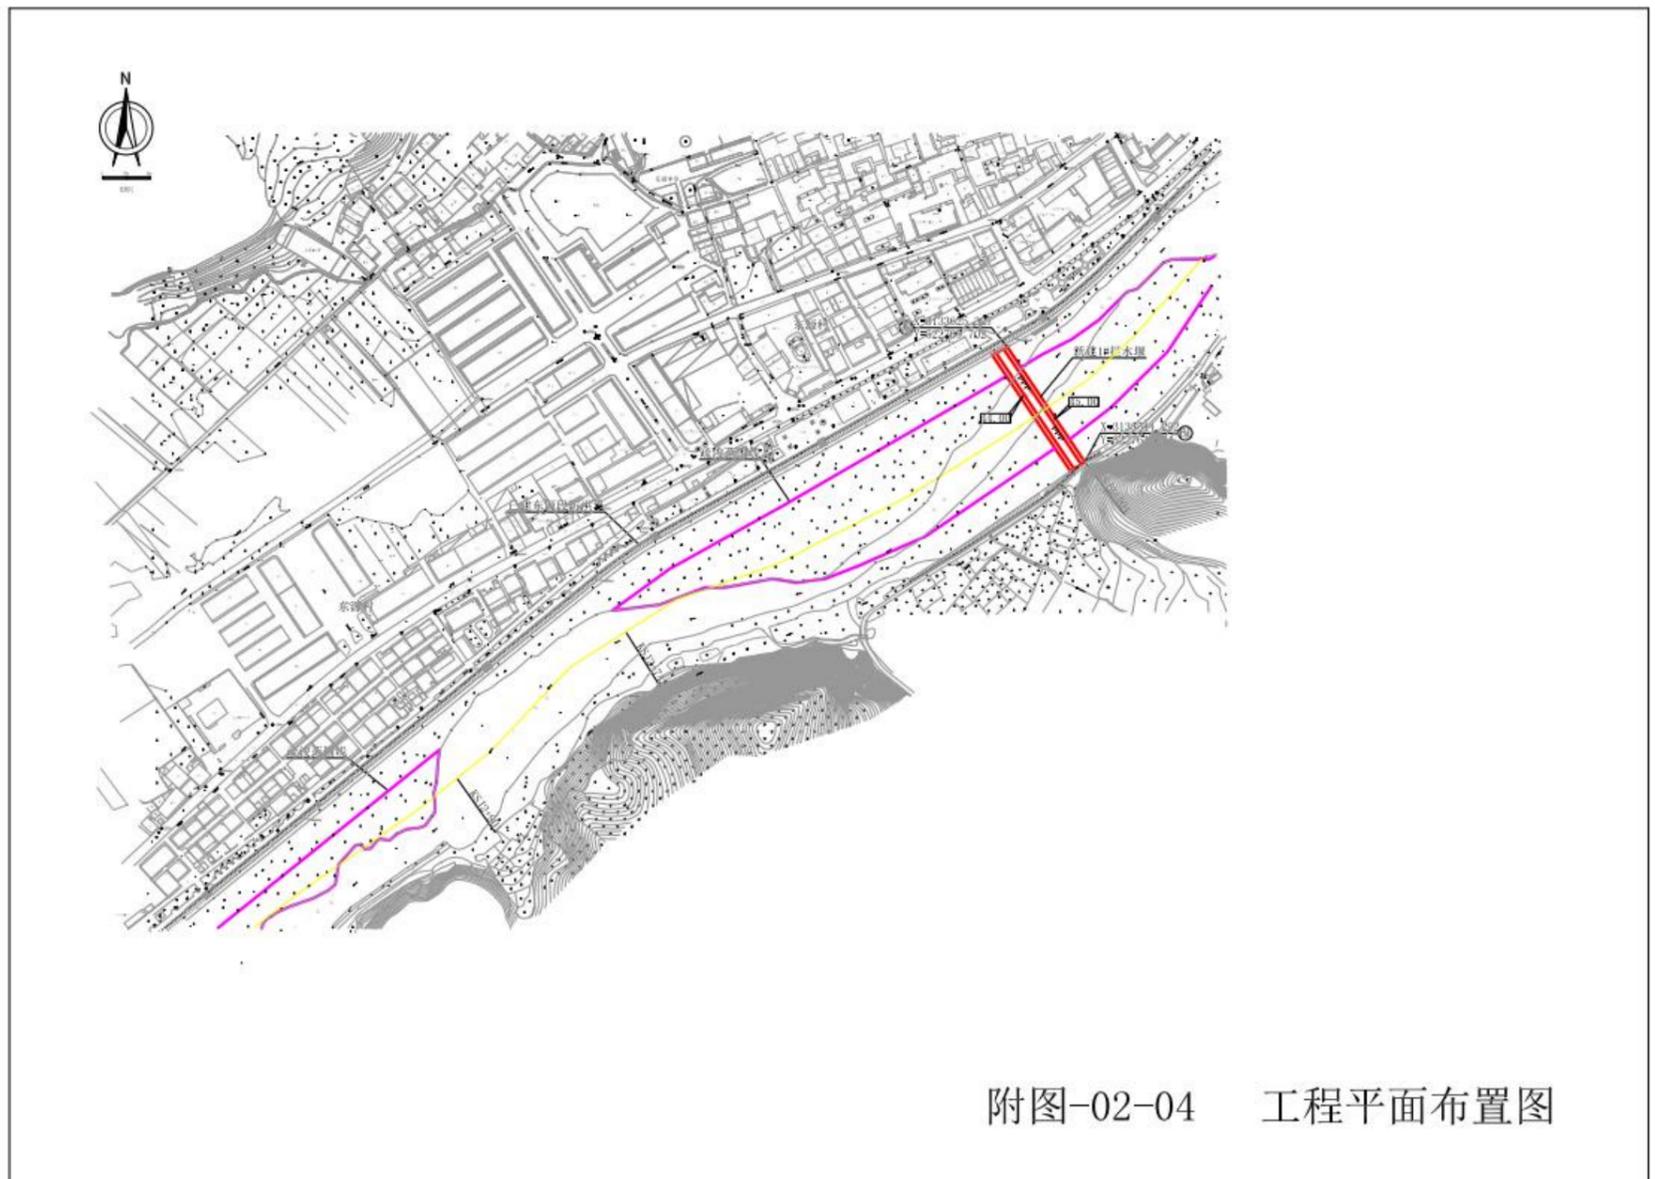
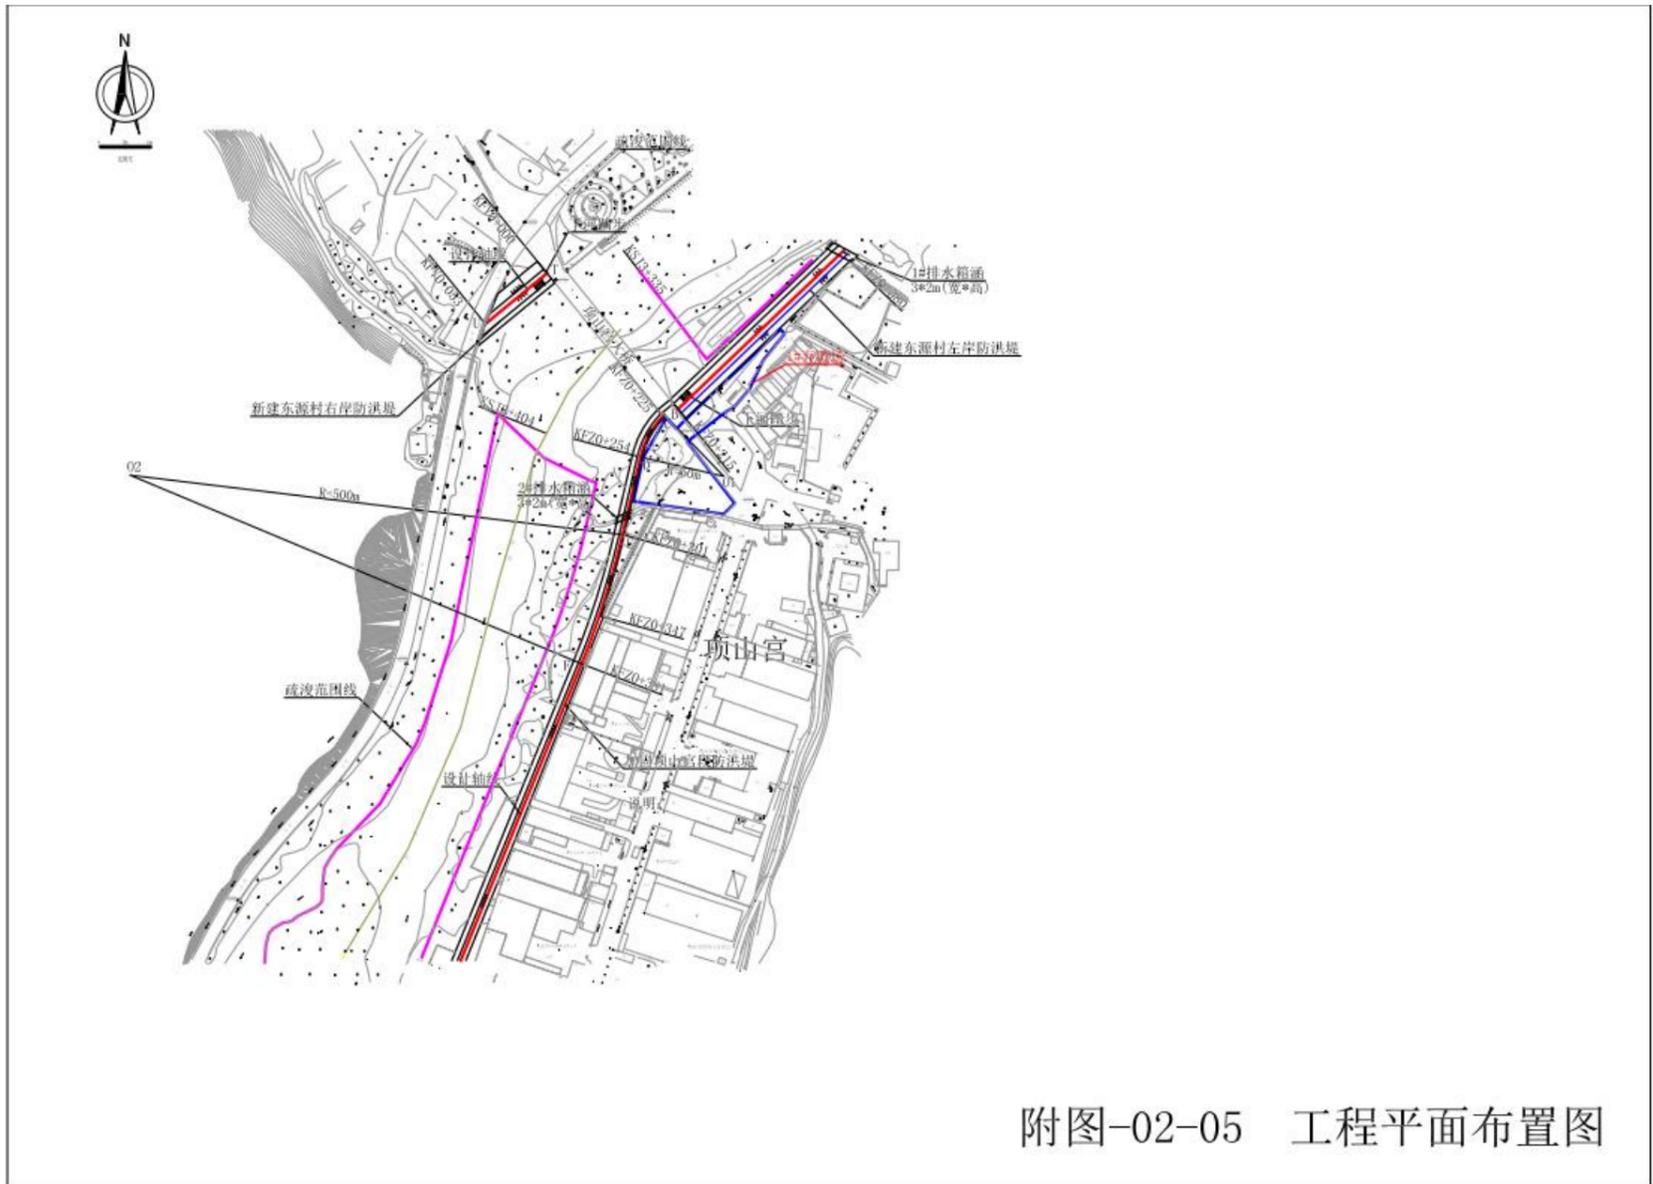
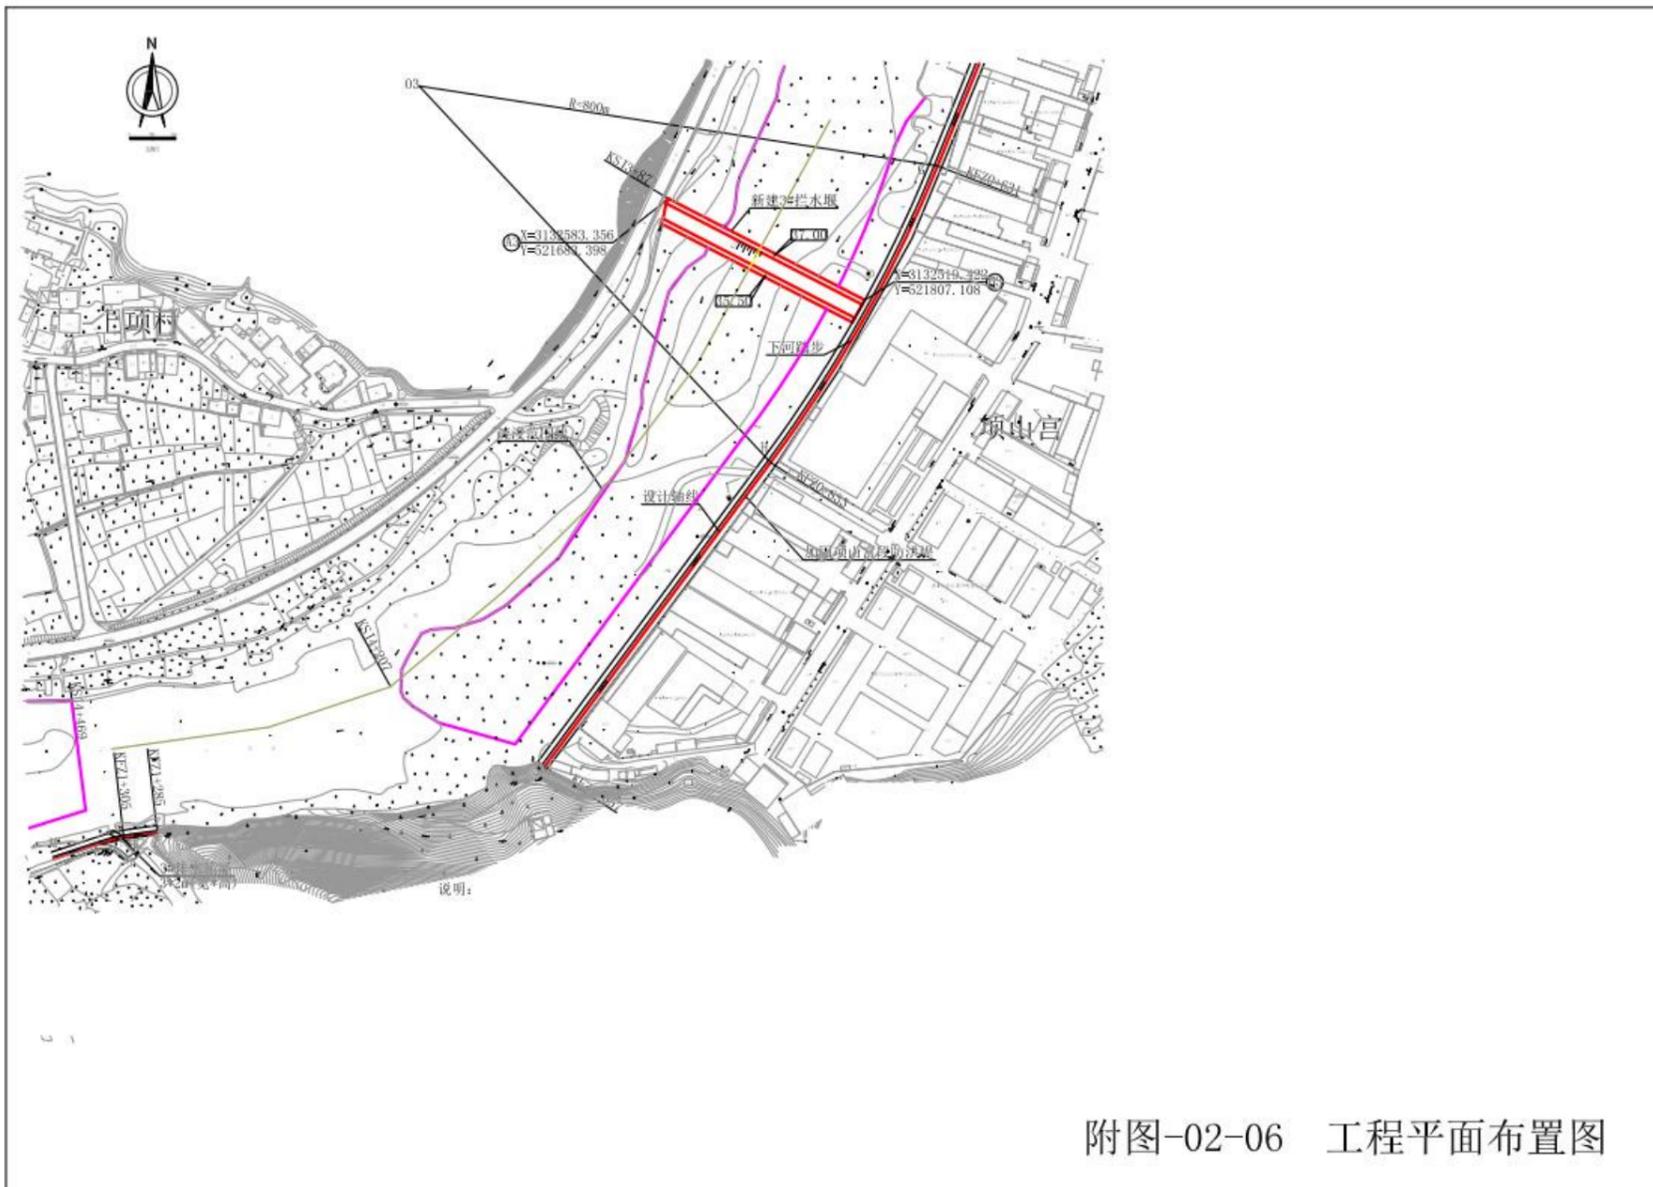
附件 6：工程平面布置

工程具体平面布置见附件 6。
